No.011 (復刻版) *****

腐食センターニュース

*****平成8年6月1日

塗装の寿命

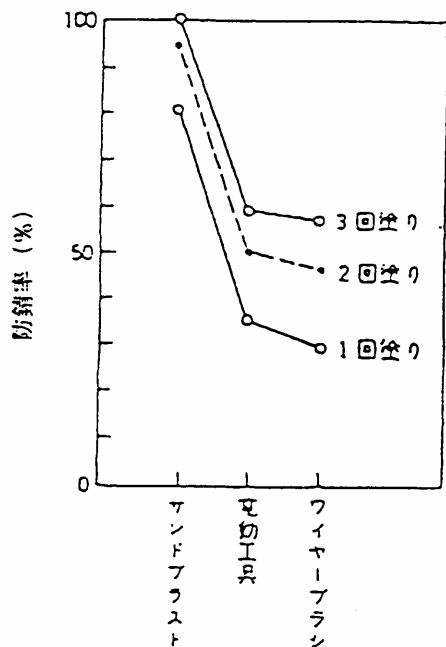
塗装工程と防錆率の関係を図 1¹⁾に示す。丁寧な下地処理と、重ね塗りが高い防錆性能をもたらす。塗膜厚さと早期欠陥（ピンホール）の発生確率の関係を図 2²⁾に示す。約 4mil (100 μ m) 以下で欠陥の発生率が高まる。

図1. 塗装後耐食性と素地調整との関係 (防錆率100%=大気暴露7か月で発錆なし)

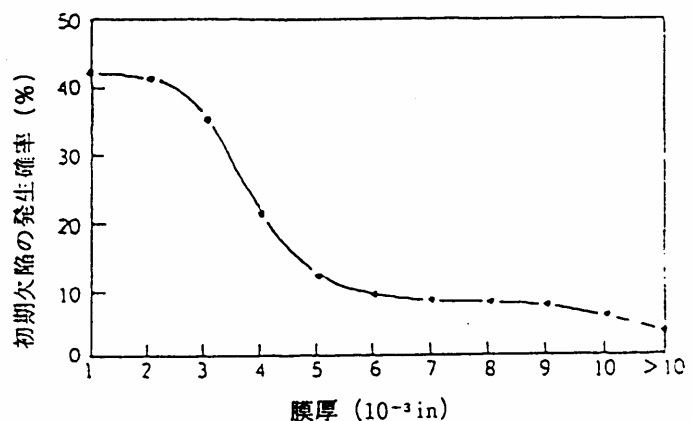
本例では、下地処理はされておらず、塗膜厚さも約 100 μ m と必ずしも十分でない。したがって、塗膜欠陥部から早期に腐食がはじまる可能性は十分である。

図2. 塗膜厚と早期欠陥（ピンホール）発生確率との関係
